Etude préalable à la restauration de la continuité écologique et à la mise en conformité vis-à-vis des débits réservés de 3 ouvrages du Chassezac

**Rencontre – ASA de VOMPDES**

*Phase 1 : Diagnostic*

16 janvier 2017

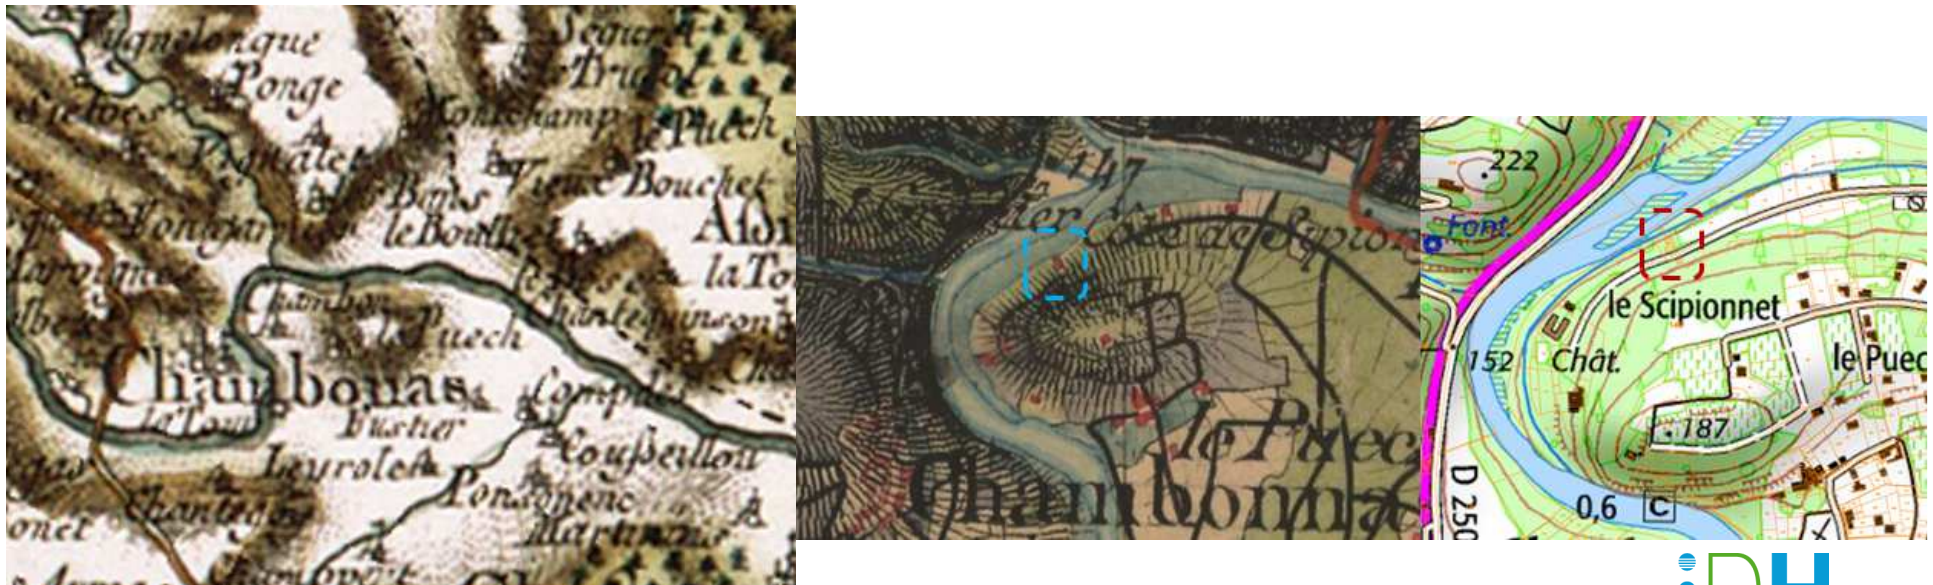
#### Statut et consistance légale

- Absent des cartes de Cassini + éléments des conventions notariales : l'ouvrage est construit **après** 1789, il bénéficie donc d'un fondement **SUR** titre
- Aucun élément relatif à la consistance légale (hauteur d'eau, géométrie, plans, débits, etc...) et aucun Arrêté Préfectoral n'a été retrouvé
- L' Arrêté Préfectoral autorisant la création de le l'ASA en 1981 reconnaît cependant implicitement ce droit....
- Reste donc un besoin de régularisation sur la consistance de ce droit, c'est-à-dire sur les quantités qu'il est possible de prélever

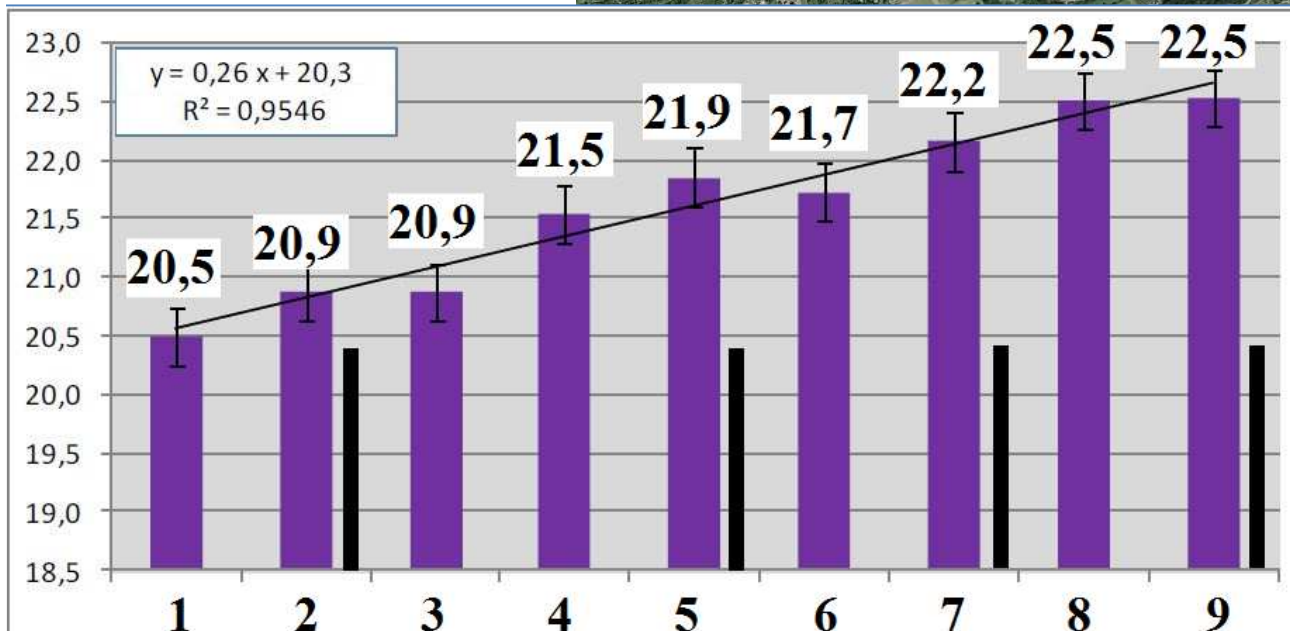
→ Températures en continu (27-06 – 02-09, moyennes totales) : + 2°C en 7,3 km

- Températures en continu (27-06 – 02-09, moyennes totales) : + 2°C en 7,3 km
- Calcul de l'augmentation de la température pour 1 km : **impact avéré des seuils sur la thermie mais à relativiser** :
  - Retenues = augmentation de la surface des mouilles naturellement présentes
  - Augmentation naturelle de la température vers l'aval

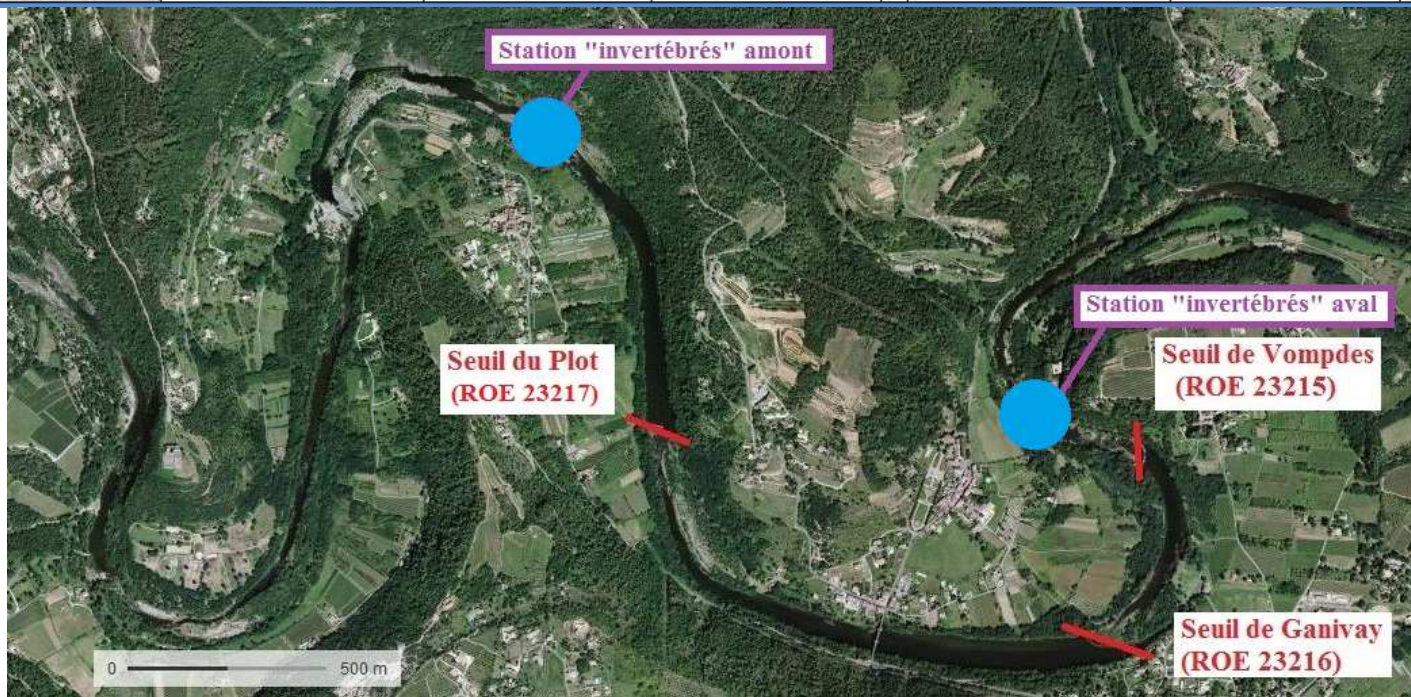
→ Pas d'impact observé sur les peuplements

IBG-DCE	Station amont - 29/08/2016			Station aval - 30/08/16		
	Indice "eq-IBGN"	Indice "TOT"	Indice "DOM"	Indice "eq-IBGN"	Indice "TOT"	Indice "DOM"
	B1+B2	B1+B2+B3	B2+B3	B1+B2	B1+B2+B3	B2+B3
Effectif total	6736	7515	2360	1452	3467	3108
Variété taxonomique	31	34	30	29	35	30
Taxon indicateur	<i>Philopotamidae</i>	<i>Philopotamidae</i>	<i>Philopotamidae</i>	<i>Philopotamidae</i>	<i>Philopotamidae</i>	<i>Philopotamidae</i>
Groupe Indicateur	8	8	8	8	8	8
Indice biologique partiel	16	17	16	16	17	16
Test de robustesse	15	16	15	15	16	15
Taxon indicateur	<i>Leuctridae</i>	<i>Leuctridae</i>	<i>Leuctridae</i>	<i>Leuctridae</i>	<i>Leuctridae</i>	<i>Leuctridae</i>

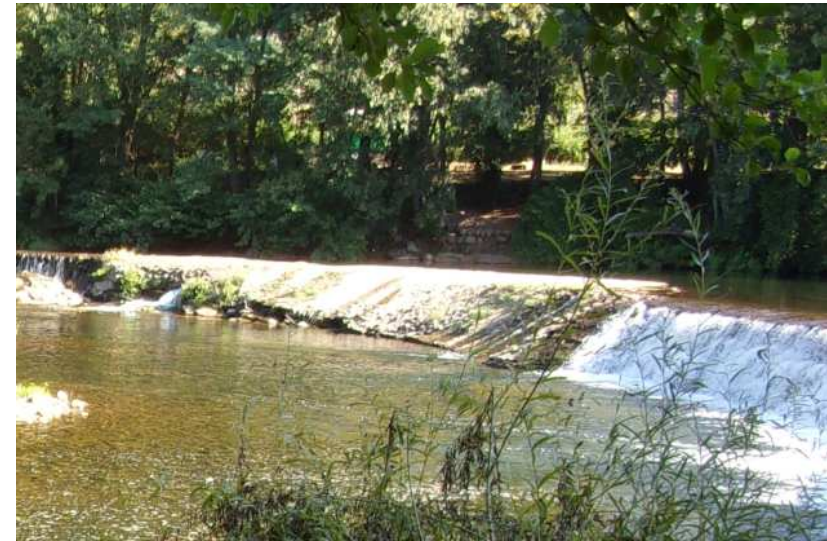
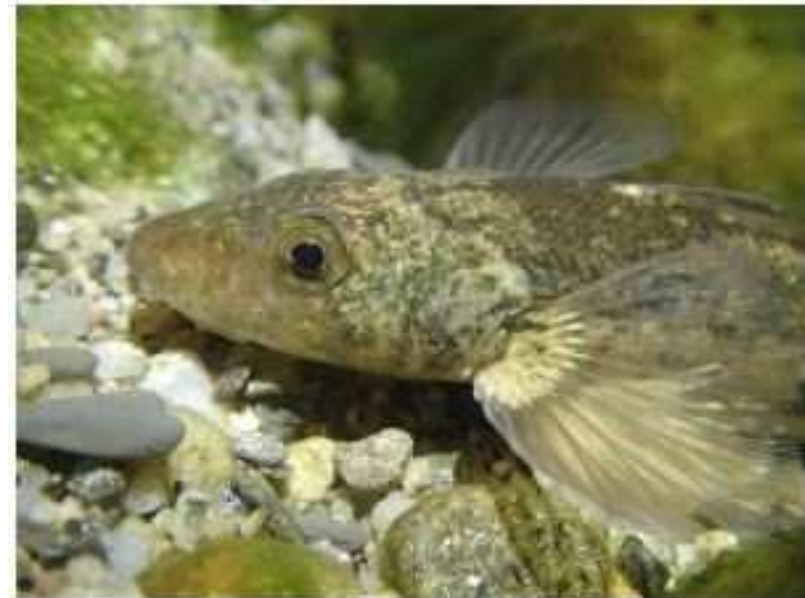
- Seuil de Vompdes :
    - ✓ Pente  $\geq 150\%$  ( $\geq 60^\circ$ )
    - ✓ Hauteurs de chute (étiage) : 1,7 m
    - ✓ Ennoiemment : Q7 en moyenne (1060m<sup>3</sup>/s)
    - ✓ Fosse d'appel max  $\sim 1,2$  m
- **Franchissable uniquement par le saut (truite fario > 70 cm)**

→ Seuil infranchissable sauf si ennoiemment pour l'anguille et la lamproie marine

→ Infranchissable probable pour l'apron quel que soit le débit (espèce benthique)

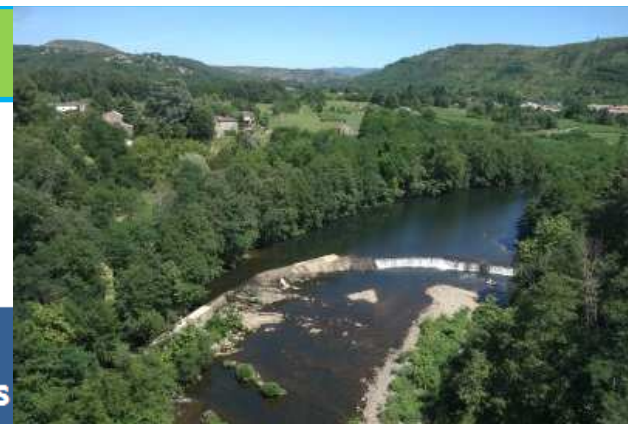
### Discussions sur les scénarios envisageables // VOMPDES

Principes d'intervention	Variantes techniques
S1 - EFFACEMENT DU SEUIL	S1a - POMPAGE AVEC CONSERVATION DE L'EAU DANS LE CANAL
	S1b - MISE EN PLACE D'UN RESEAU D'IRRIGATION SOUS PRESSION
	S1c - POMPAGES "A LA PARCELLE"
	S1d - MISE EN PLACE DE RESERVOIR(S)
S2 - MAINTIEN DE L'OUVRAGE ET AMENAGEMENT	S2a - PASSE A POISSON + VANNES DE CONTRÔLE DU DEBIT DERIVE
	S2b - RIVIERE DE CONTOURNEMENT EN RIVE GAUCHE + VANNES DE CONTRÔLE DU DEBIT DERIVE
